RAPPORT D'ENQUÊTE AÉRONAUTIQUE  
A02O0123

INCENDIE DANS LA SOUTE  
DU BOEING 767-300 C-GHML  
EXPLOITÉ PAR AIR CANADA  
À L'AÉROPORT INTERNATIONAL DE  
TORONTO/LESTER B. PEARSON (ONTARIO)  
LE 13 MAI 2002

Rapport numéro A02O0123

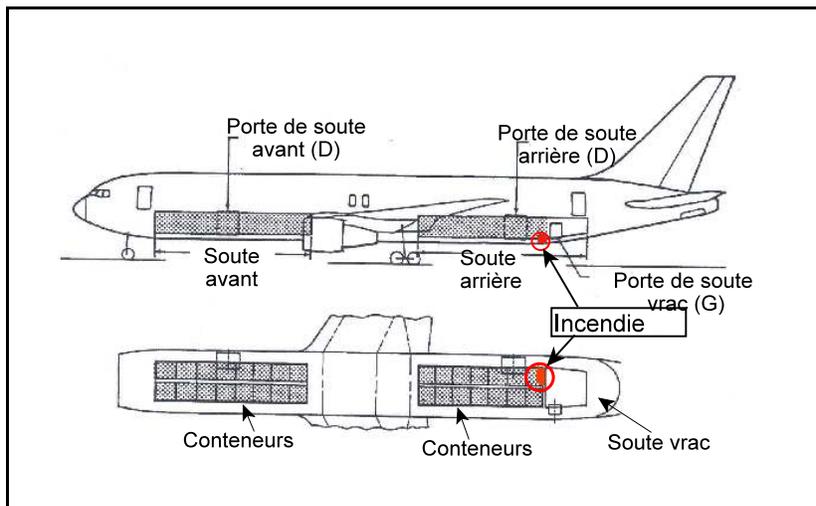
Figure 1. Zones touchées par l'incendie

Plusieurs heures plus tard, une fois l'avion remorqué à un hangar, le personnel de maintenance découvre qu'il y avait eu un incendie dans la soute, au-dessous des deux derniers conteneurs à bagages. On constate également que le ventilateur de recirculation a fonctionné et qu'il est en bon état de fonctionnement.

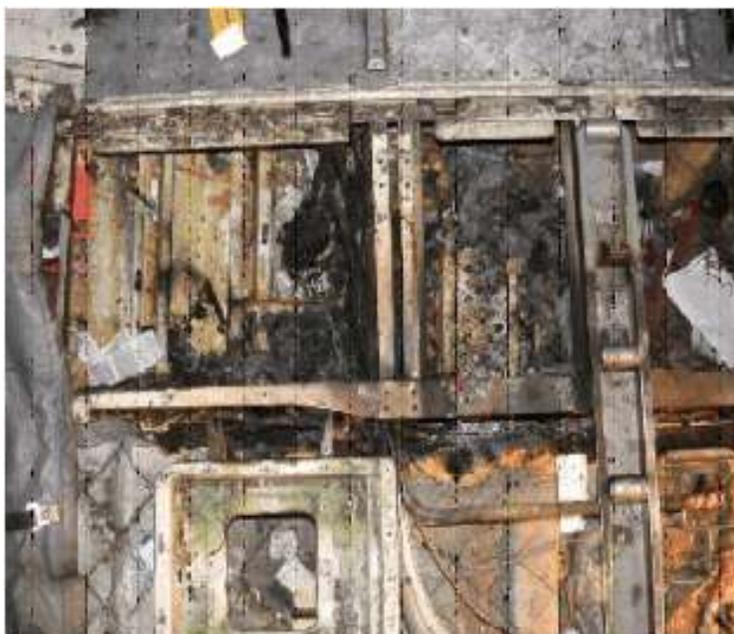
L'incendie s'est déclaré au-dessous du plancher de la soute arrière, dans une aire définie longitudinalement par la référence fuselage (FS) 1385 et la FS 1412, et définie transversalement par la

Photo 1. Zone endommagée par le feu

référence transversale gauche<sup>3</sup> (LBL) 6 et la référence transversale droite (RBL) 50. Le feu a perforé l'âme de la poutre de plancher porteur à la FS 1395. Le feu a également consommé le matériau d'isolation thermique et acoustique des deux côtés de la poutre de plancher. On a également relevé des dommages sur le dessous du panneau de plancher entre la RBL 22 et la RBL 44, sur des conduites d'eau potable, ainsi que sur des rubans chauffants et leur câblage électrique (photo 1).

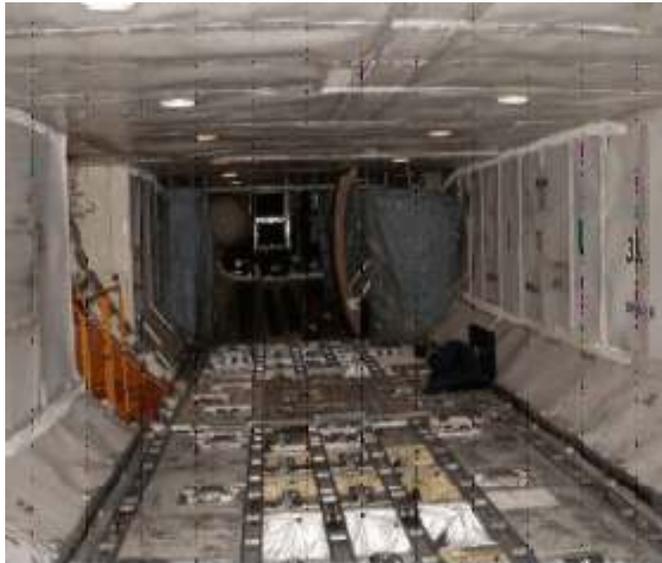
Photo 2. Soute arrière

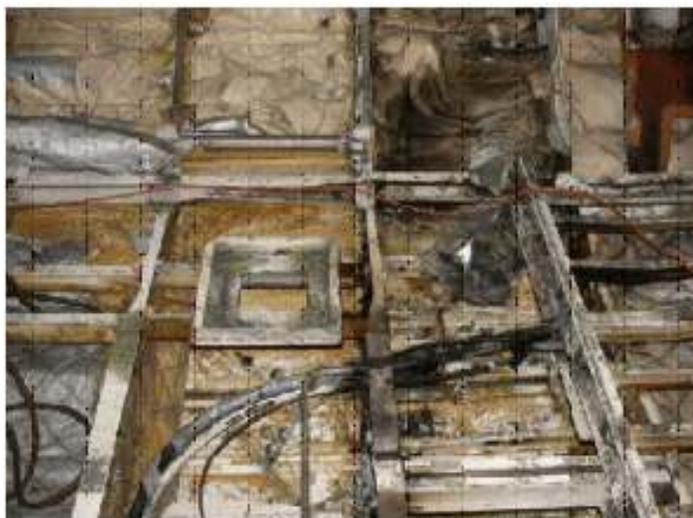
Le ruban chauffant de marque Electrofilm a connu une défaillance en arrière de la FS 1395. Le ruban chauffant était posé longitudinalement le long de la conduite d'eau et sur la zone réparée. Le ruban chauffant a surchauffé et produit un amorçage d'arc au bord avant de la partie réparée, où se terminait la conduite d'eau d'origine et où commençait le tube en acier inoxydable. Résultat, le ruban chauffant a brûlé au point de traverser le ruban protecteur et le ruban isolant en mousse Rubatex. Comme le ruban chauffant était

Photo 3. Zone endommagée par le feu

toujours sous tension, la défaillance a continué à se propager le long de la conduite d'eau vers la source d'alimentation électrique. À environ huit pouces en avant du point de défaillance, là où la conduite d'eau traverse l'âme de la poutre de plancher à la FS 1395, le matelas d'isolation thermique et acoustique monté sur les faces avant et arrière de l'âme verticale de la poutre de

La poutre de plancher à la FS 1395, faite d'alliage d'aluminium 7075-T6511, est un élément de support structural du plancher de soute. L'âme de cette poutre est usinée chimiquement à une épaisseur de 0,020 pouce. Dans l'ensemble, la poutre de plancher était grillée et brûlée de la LBL 6 jusqu'à la RBL 42, la plus grande partie des dommages structuraux étant limitée à la zone entre la BL 0 et la RBL 22. Entre la RBL 6 et la RBL 22, le feu a fait un trou de 4 pouces dans l'âme de la poutre de plancher. Les bords du trou se projetaient vers l'avant et étaient brûlés au point de former une poudre blanche de l'épaisseur d'un papier de soie. La semelle supérieure de la poutre de plancher au-dessus du trou était déformée. Entre la BL 0 et la RBL 6, l'âme de la poutre de plancher avait de nombreuses fissures, et le matériau était aminci au point qu'on pouvait voir la lumière au travers. L'examen de l'âme de la poutre de plancher et de la zone voisine n'a révélé aucun signe de gouttelettes d'aluminium fondu; cependant, le bas de l'âme au-dessous des zones endommagées était beaucoup plus épais, ce qui révèle une accumulation d'aluminium fondu.

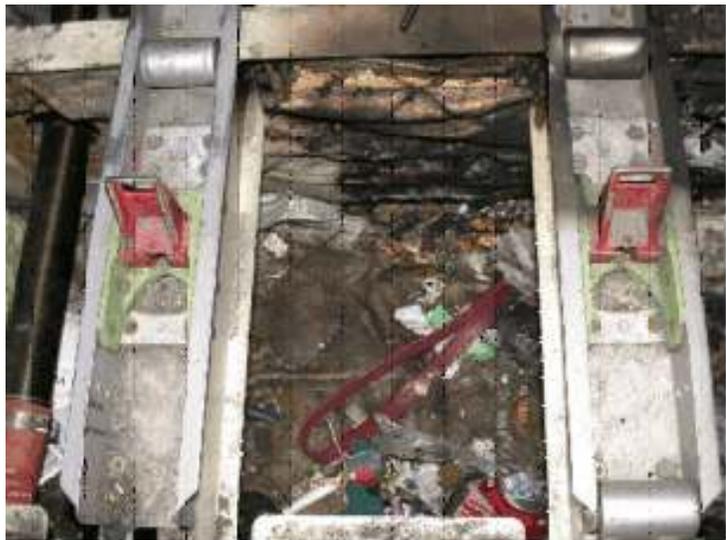
L'incendie a été alimenté par des matelas d'isolation thermique et acoustique contaminés se trouvant à proximité du ruban chauffant. Les sources de contamination étaient variées : des matelas d'isolation salis et des débris inflammables composés de papier, d'enveloppes de bonbons, de billes de calage en mousse de polystyrène, de petites billes de polyéthylène et de caoutchouc en poudre venant d'un bloc d'entraînement (photo 4). Des échantillons des matelas d'isolation

Photo 4. Matelas d'isolation contaminés et débris

revêtus de PET brûlés ont été analysés à la recherche d'accélérateurs d'incendie. Un solvant à base d'isoparaffines a été détecté. Ces produits sont souvent des liquides clairs et combustibles qui peuvent facilement constituer des mélanges inflammables. Ils servent à nettoyer et à dégraisser des pièces et sont utilisés comme solvants dans les encres, les peintures et les produits agrochimiques comme les pesticides. Ils peuvent provenir de sources diverses, comme le fret transporté à bord, les bagages, de récents travaux de réparation ou de maintenance, ou de pesticides. Le C-GHML avait été exploité en Amérique du Sud et peut avoir été exposé à des pesticides vu son exploitation en milieu tropical. Le solvant à base d'isoparaffines, une fois enflammé, dégage une chaleur intense. Les dommages localisés survenus à des températures relativement élevées observés sur l'âme de la poutre de plancher du C-GHML sont typiques des effets post-incendie du solvant à base d'isoparaffines, seul ou combiné avec des débris combustibles.

Air Canada a modifié la vérification longue escale de ses Boeing 767 (intervalle maximal de 96 heures) de manière à y ajouter l'enlèvement obligatoire de tous les débris se trouvant sous le plancher des soutes avant et arrière. La compagnie a également amélioré son programme d'inspection visuelle générale par zone pour s'assurer qu'on examine les rubans chauffants au cours des vérifications « M » prévues aux 24 mois.

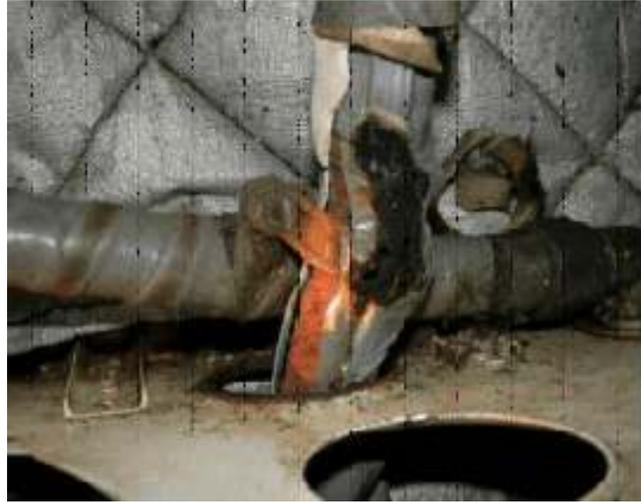
Outre les dommages liés à l'incendie sur le C-GHML, les enquêteurs du BST ont constaté la présence d'un ruban chauffant de marque Cox & Company et de ruban isolant en mousse de marque Rubatex brûlés derrière la paroi arrière de la soute arrière de l'avion (photo 5). Même si un incendie qui se propage de lui-même ne s'est pas déclenché, l'endroit est devenu suffisamment chaud pour perforer le ruban isolant en mousse de marque Rubatex et un collier de serrage en plastique à proximité.

Photo 5. Ruban chauffant brûlé derrière la paroi arrière

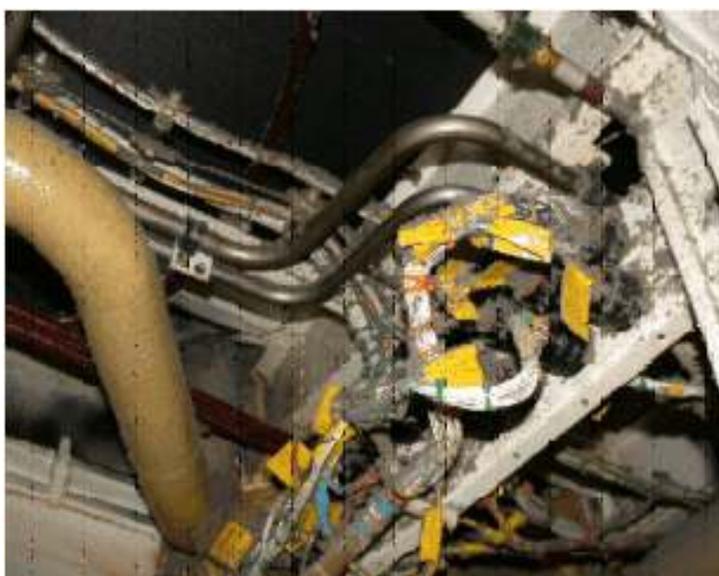
Photo 6. Accumulation de poussière et de peluche sur les faisceaux de câbles derrière le panneau de paroi

d'incendie liés à l'accumulation de peluche, de poussière et de débris sur les câbles. De plus, Transports Canada et la FAA ont déjà publié des documents qui reconnaissent que la contamination, comme l'accumulation de peluche, de poussière et de graisse, peut modifier les propriétés d'inflammabilité de la plupart des matériaux et augmenter les risques qu'ils s'enflamment et facilitent la propagation des flammes. En dépit de toutes les mesures qui ont été prises à ce jour par les différents organismes concernés, le problème de contamination des zones fermées subsiste (Photos 6 et 7). Le présent rapport démontre que l'accumulation de poussière et de peluche sur les câbles est à l'origine d'incendies qui se sont propagés d'eux-mêmes dans des zones fermées et que le risque lié à ces incendies subsiste. En conséquence, l'absence de mesures de la part de la FAA concernant les zones fermées ne règle en rien les lacunes de sécurité qui existent à ce chapitre.

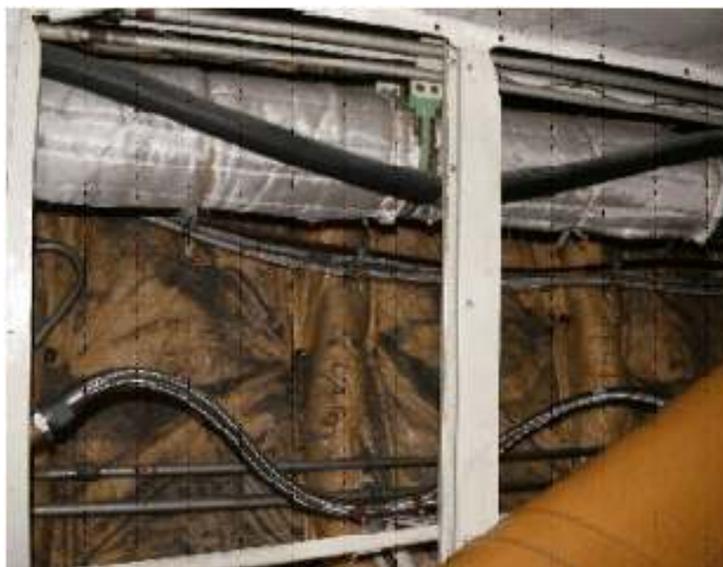
Photo 7. Accumulation de poussière et de peluche sur l'isolant thermique et acoustique derrière le panneau de paroi

Les mesures prises par la FAA traitent probablement adéquatement le risque qu'un ruban chauffant cause un incendie dans une soute à plancher ouvert, mais ce n'est pas le cas pour les zones fermées. Il est vrai que le risque d'incendie dans les zones ouvertes est probablement plus grand en raison de la possibilité d'accumulation de débris et de contamination à ces endroits, mais il n'en reste pas moins que le risque d'incendie dans les zones fermées subsiste.
